從事水塔清洗作業發生感電致死職業災害

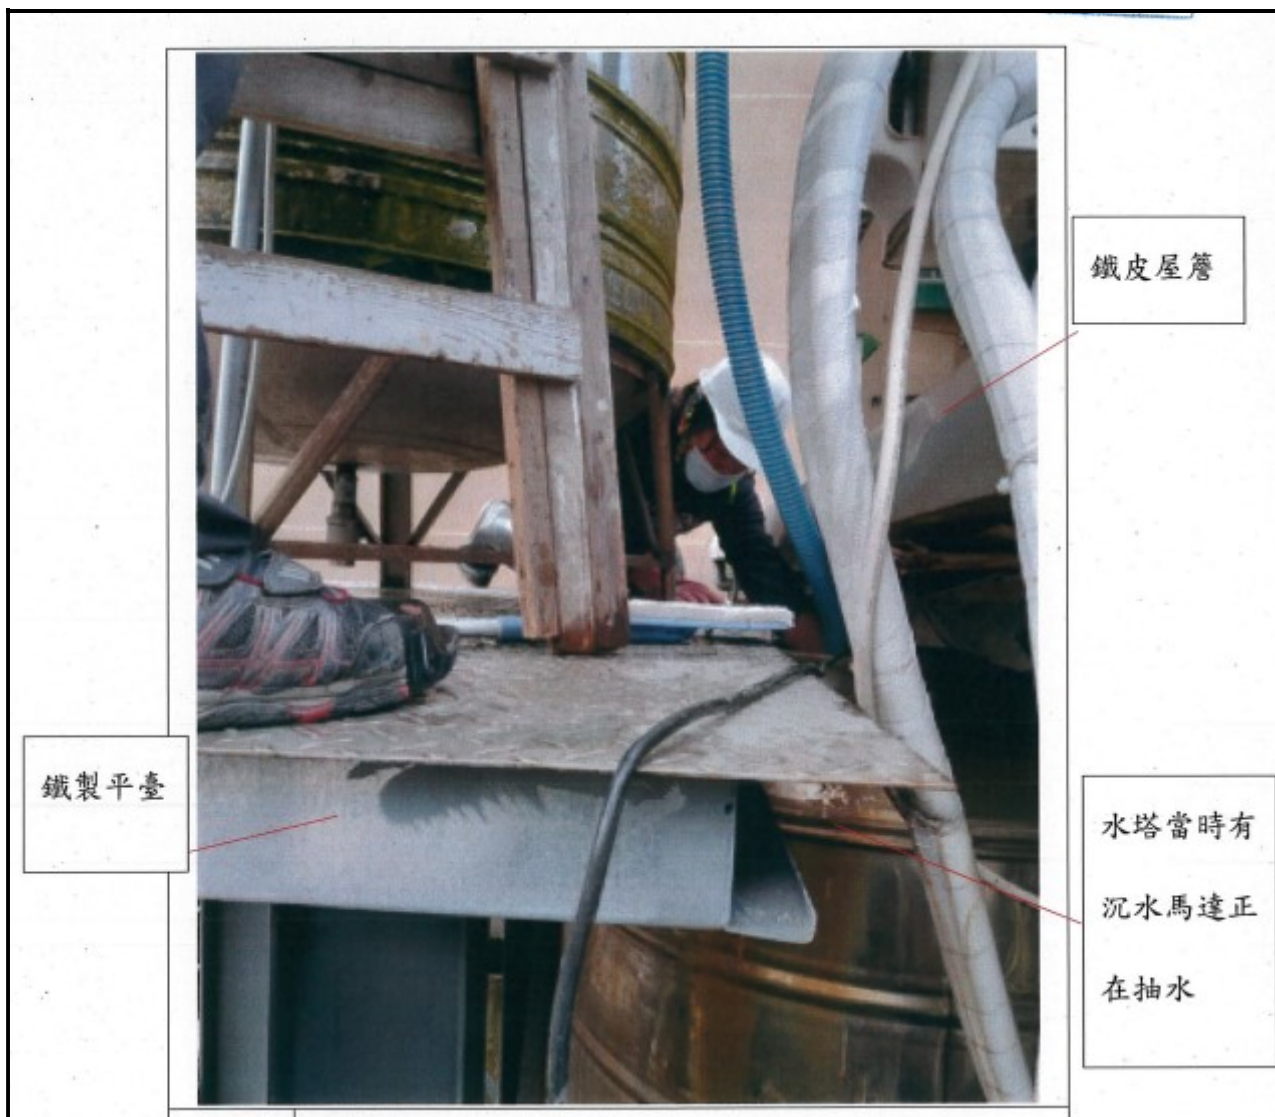
研判罹災者於作業時，右手脫掉橡膠手套操作手機拍照，因需要拍照的2號水塔位置位於鐵製平臺旁及鐵皮屋簷下，罹災者站在鐵製平臺上需要採較低的動作姿態才能順利拍照，推估罹災者膝蓋跪在鐵製平臺上，因之前抽水清潔作業，產生水花噴濺或是罹災者流汗而上衣已沾水潮濕，且鐵製平臺上留有積水，罹災者採跪姿，平臺上積水沾濕罹災者的褲子，而罹災者雙腳跪在鐵製平臺上，產生電壓差形成導電迴路。

罹災者如圖片位置趴跪在鐵製平臺上，罹災者左手彎曲搭在鐵皮屋簷上，左手有戴手套右手未戴手套拿著手機拍照，但罹災者當天穿著短袖，左手軸扔有部位裸露，鐵製平臺旁鐵皮屋簷下方有沉水馬達正在抽水。

一、雇主對於使用之電氣設備，應依用戶用電設備裝置規則規定，於非帶電金屬部分施行接地。(職業安全衛生設施規則第239條之1暨職業安全衛生法第6條第1項第3款)。

二、雇主使勞工於接近低壓電路或其支持物從事敷設、檢查、修理、油漆等作業時，應於該電路裝置絕緣用防護裝備。但勞工戴用絕緣用防護具從事作業而無感電之虞者，不在此限。(職業安全衛生設施規則第257條暨職業安全衛生法第6條第1項第3款)。
