## 從事管路查找作業發生感電致死職業災害

### 壹、案情摘要：

109年11月17日19時許，越南籍失聯移工阮OO（下稱罹災者）疑似於民宅景觀河內從事管路查找作業時，因右腿感電後造成落水，經罹災者配偶發現時，罹災者面朝下，臉部趴在水面中，被救起時已明顯死亡。

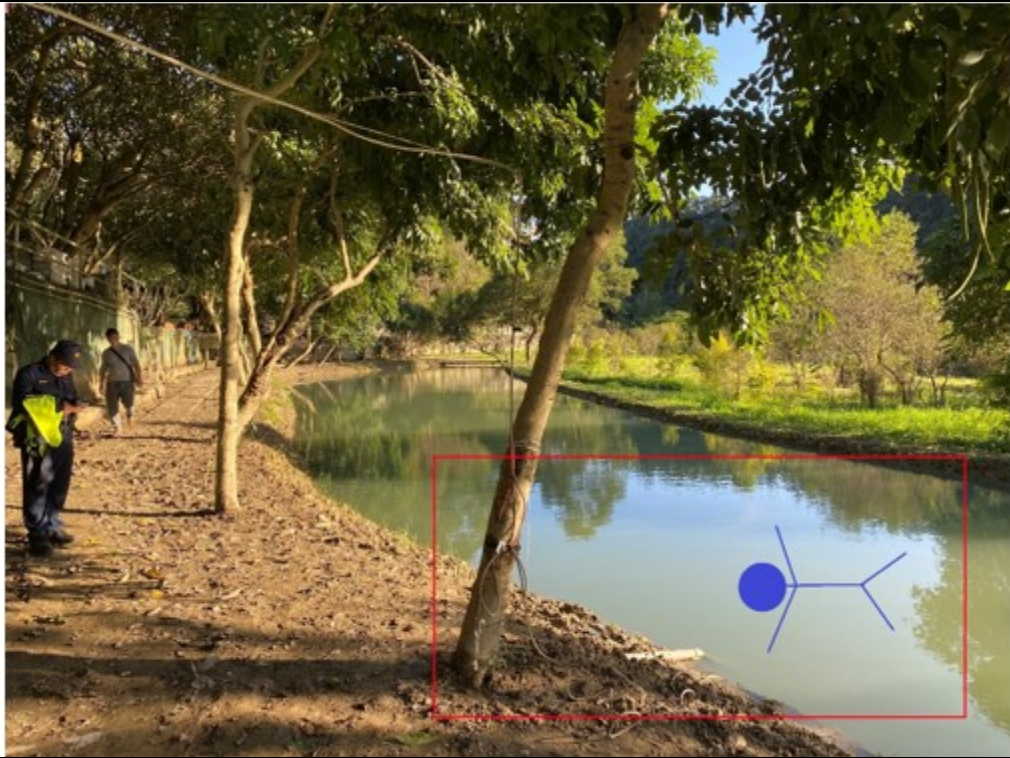
連接至景觀河內沉水馬達之電源透過電線、設備外殼傳導至護網，沉水馬達鐵殼及護網鐵箱（白線、黑線）所量測之絕緣電阻值均低於 $0.2M\Omega$ ，確有絕緣不足之情形；且其連接電路上亦未裝有漏電斷路器。研判罹災者於景觀池內從事沉水馬達管線查找作業時，右腿膝蓋接觸到帶電的護網後，右腿髌骨再接觸到水面上之潮濕泥地而形成感電迴路，造成罹災者感電後溺斃。

109年11月17日19時10分，發現罹災者於景觀河內，面朝下浮於水中，河內有一沉水馬達，抽取河水供澆菜所用，沉水馬達電源線連接至上層灑水水箱及電箱。

雇主使勞工從事工作，應在合理可行範圍內，採取必要之預防設備或措施（參照用戶用電設備裝置規則第19條、第59條第4款暨附表19規定：低壓電路之導線間及導線與大地之絕緣電阻，應有表19之規定值以上；左列各款用電設備或線路，應按規定施行接地外，並在電路上或該等設備之適當處所裝設漏電斷路器。...四、灌溉、養魚池及池塘等用電設備。），使勞工免於發生職業災害。（職業安全衛生法第5條第1項）

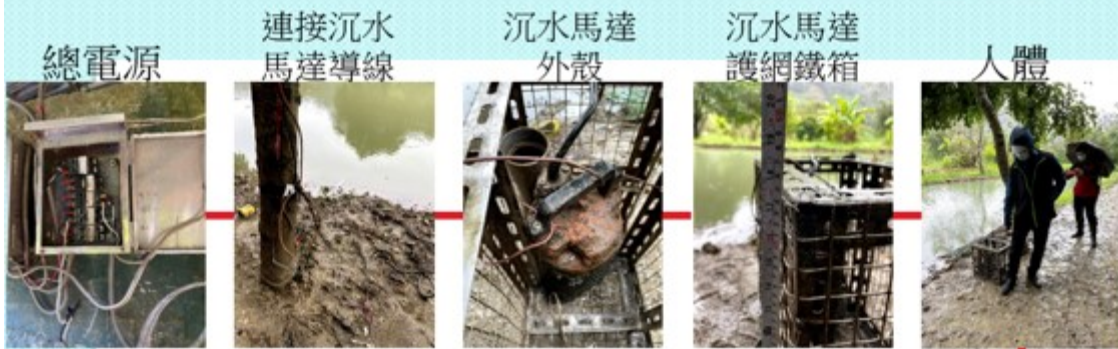
## 推測感電路徑示意圖

罹災者疑似於現場從事水管或電線管路查找作業，右腿膝蓋接觸到帶電的護網後，右腿髌骨再接觸到水面上之潮濕泥地而形成感電迴路，造成罹災者感電後溺斃。
