從事除草作業發生溺斃災害

一、行業種類：庭園景觀工程業（4320）

二、災害類型：溺斃(10)

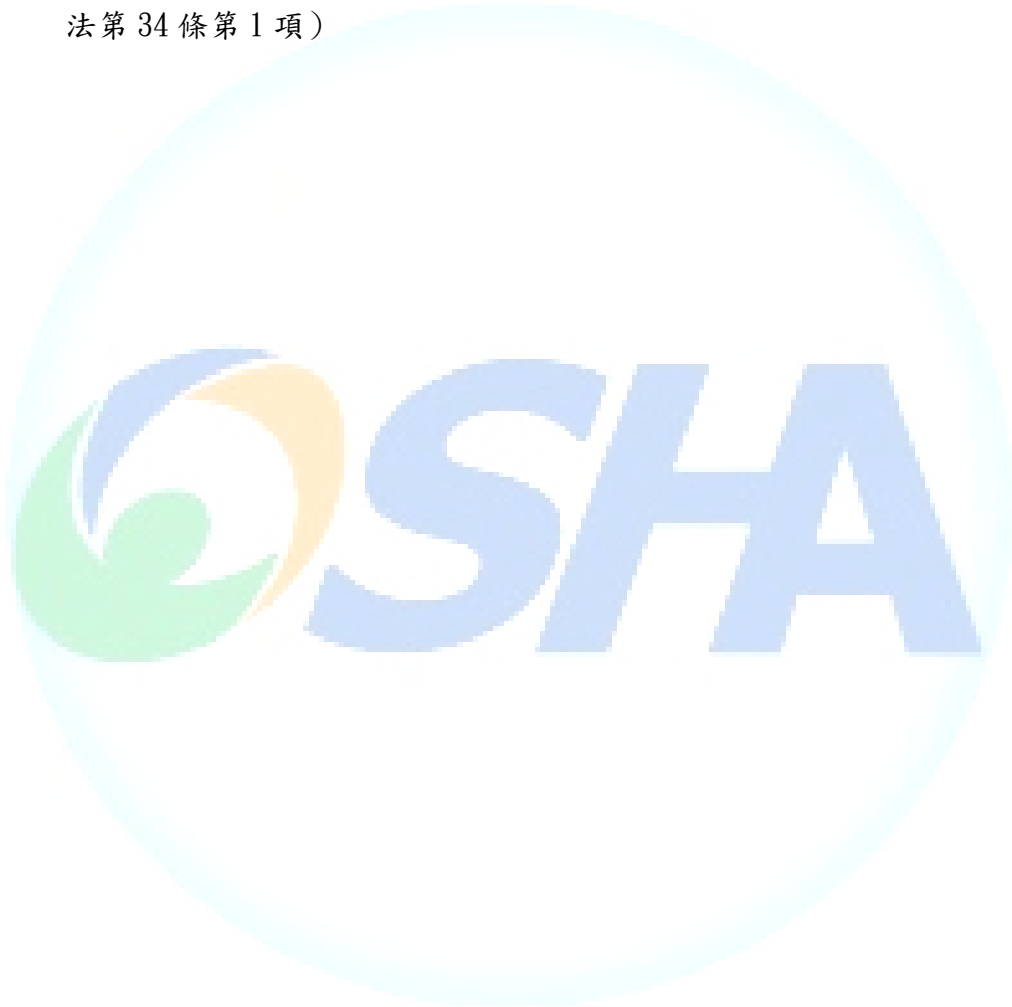
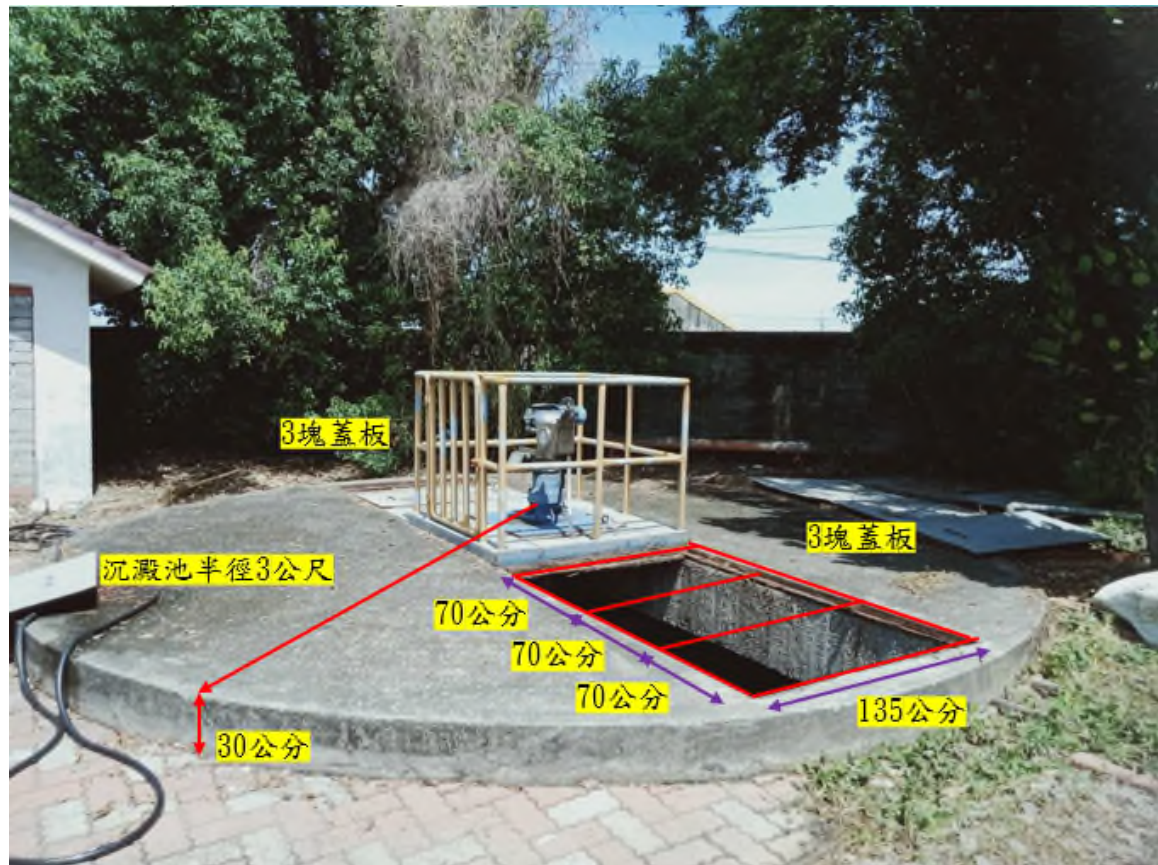
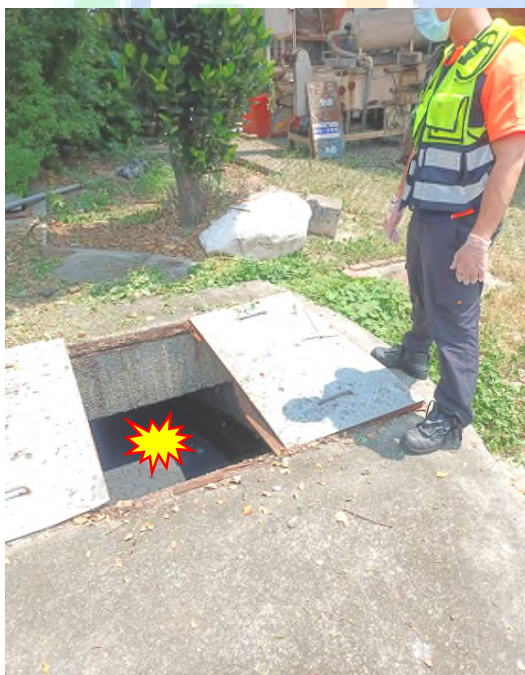
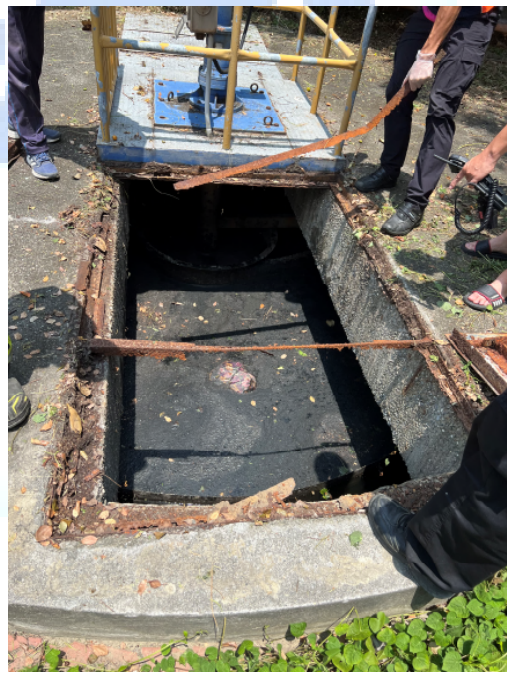
勞工許○○於 112 年 7 月 15 日於 OO 社區污水廠沉澱池周邊從事除草作業，惟行經沉澱池上方蓋板，因蓋板背面支撐架及固定支撐條已嚴重生鏽，許○○踩踏時，固定支撐條彎曲變形，致許○○及身上之背負割草機連同蓋板一起墜落至深度 3.7 公尺之沉澱池內(水深 2.3 公尺)，造成吸入污水與泥土，致呼吸衰竭死亡。

不安全狀況：沉澱池蓋板支撐架與固定支撐條已嚴重生鏽，致強度不足。

說明：罹災時許○○行經污水廠之沉澱池頂部平台，連同蓋板一起墜落至深度3.7公尺之沉澱池內(水深2.3公尺)，造成吸入污水與泥土，致呼吸衰竭死亡。

(一) 雇主應依規定置職業安全衛生業務主管…。(職業安全衛生管理辦法第 3 條第 1 項暨職業安全衛生法第 23 條第 1 項)

(二) 雇主應依其事業單位之規模、性質，訂定職業安全衛生管理計畫，要求各級主管及負責指揮、監督之有關人員執行；勞工人數在 30 人以下之事業單位，得以安全衛生管理執行紀錄或文件代替職業安全衛生管理計畫。(職業安全衛生管理辦法第 12 條之 1 第 1 項暨職業安全衛生法第 23 條第 1 項)。

- (三) 雇主應依規定訂定自動檢查計畫實施自動檢查。(職業安全衛生管理辦法第 79 條暨職業安全衛生法第 23 條第 1 項)
- (四) 雇主對新僱勞工或在職勞工於變更工作前，應使其接受適於各該工作必要之一般安全衛生教育訓練。…。(職業安全衛生教育訓練規則第 17 條第 1 項暨職業安全衛生法第 32 條第 1 項)
- (五) 雇主應依職業安全衛生法及有關規定會同勞工代表訂定適合其需要之安全衛生工作守則，報經勞動檢查機構備查後，公告實施。(職業安全衛生法第 34 條第 1 項)
